### INFORME DE RECONOCIMIENTO DE SUELOS

Expediente 1088 – CARACTERIZACIÓN PG-3 PARA URBANIZACIÓN ZEP-ER4 –  
MOLINA DE SEGURA (MURCIA).

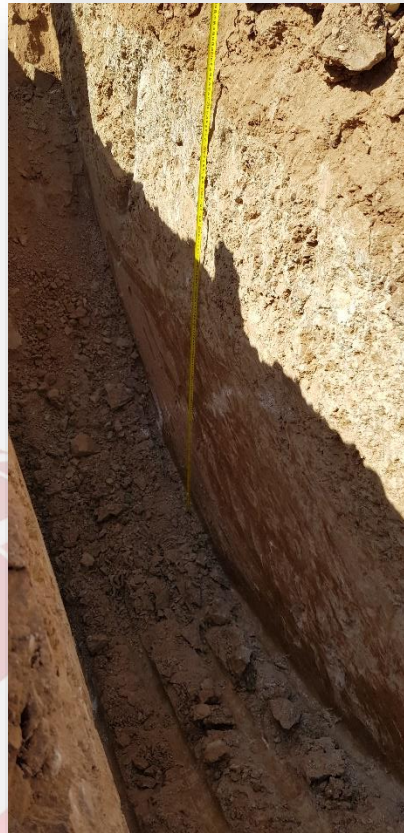
Figura 9.3.1.4. Perfiles estratigráficos (CC-1).

Nivel 1 (0 – 0.4 m): Estrato superficial de rellenos antrópicos de matriz granular, color marrón rojizo y consistencia media.

Nivel 2 (0.4 – 1.00 m): Limos arenosos con algo de gravas de color marrón medio y consistencia media.

Nivel 3 (1.00 – 2.20 m): Depósito cuaternario aluvio-coluvial compuesto por matriz limo-arenosa de color rojizo y consistencia dura, con presencia de carbonatos y color amarillento en CC-1.
